第3层梁裂缝图

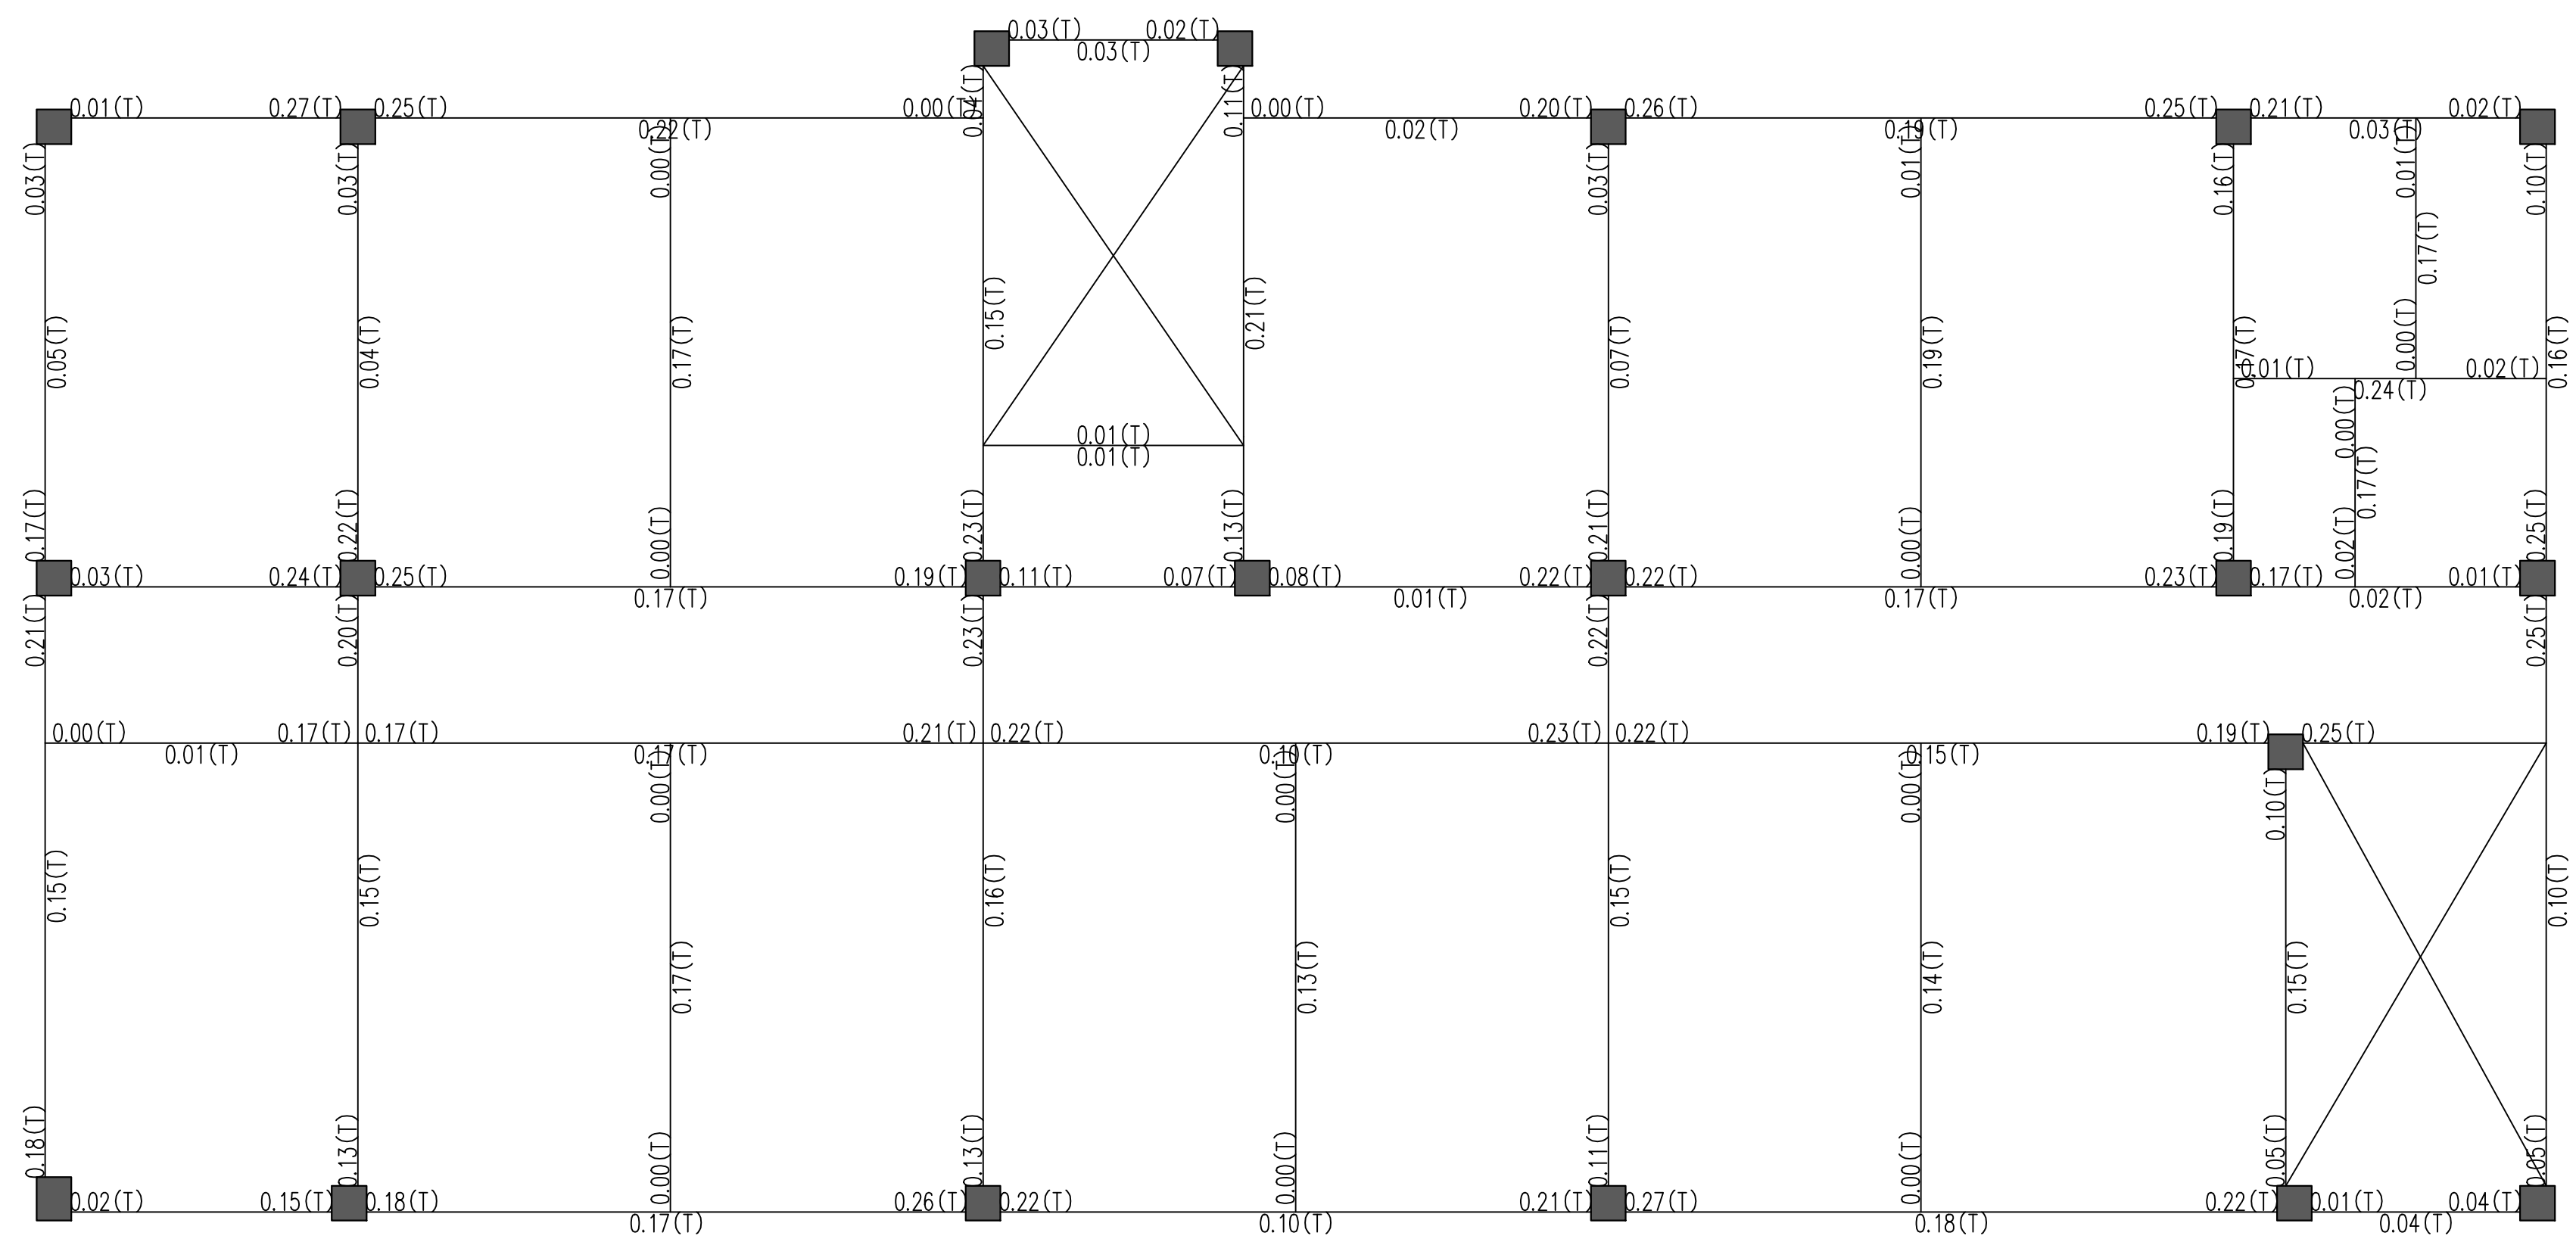
说明: 1. 图中(T)表示该处为温度组合控制裂缝。
